Cobertura con geomembrana sobre relaves reactivos – Sitio Minero Normétal

Presentación a la Cámara de Comercio Perú-Canadá - Marc Arpin

26 de abril 2021

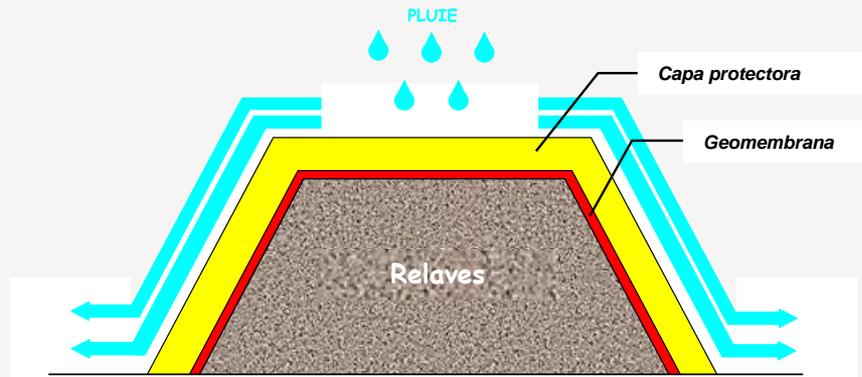
- › Limpiar las áreas de derrames de relaves y aplanamiento de las pendientes de los diques
- › Instalación de 56 ha de membrana de PEHD: texturada en las pendientes de los diques y lisa en las superficies del embalse
- › Colocación de una capa de arcilla sobre la geomembrana: 0,30m en las pendientes; 0,50m en las partes planas
- › Colocación de empedrado en las pendientes
- › Revegetación de las zonas cubiertas y de las áreas de derrames excavadas con materiales residuales fertilizantes

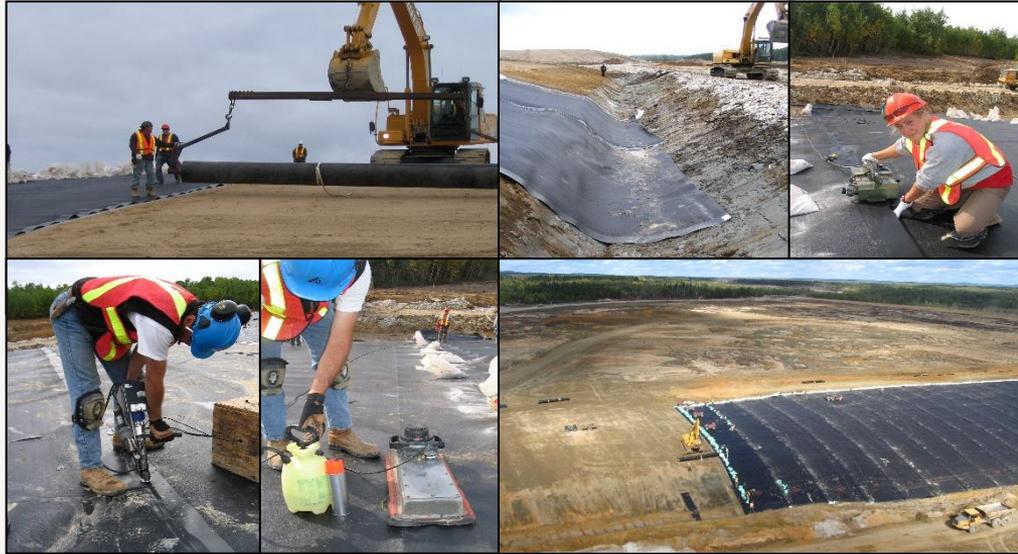
Instalación de una geomembrana sobre los relaves

Los relaves sulfurosos contaminan el medio cuando están en contacto con aire y agua. La instalación de una barrera hermética como la geomembrana sobre la pila de relaves impide la penetración de esos dos elementos. A fin de evitar la perforación o la fisuración de la geomembrana, lo que haría disminuir la eficacia del sistema, una capa protectora de arcilla ha sido colocada para protegerla.

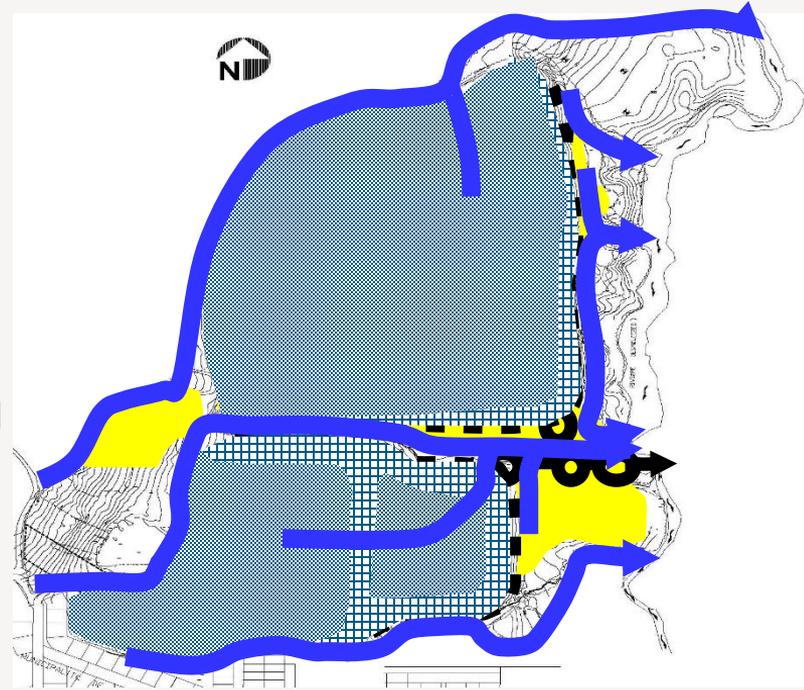
Medida de Cierre

- 1- Limpiar áreas de derrames y llevar los relaves al área de relaves 3
- 2- Construcción de un drenó de pie de talud y de una red de alcantarillas
- 3- Instalación de la geomembrana (texturada y lisa)
- 4- Construcción de la red de drenaje superficial
- 5- Protección de las pendientes
- 6- Cobertura de suelo (arcilla) y revegetación.

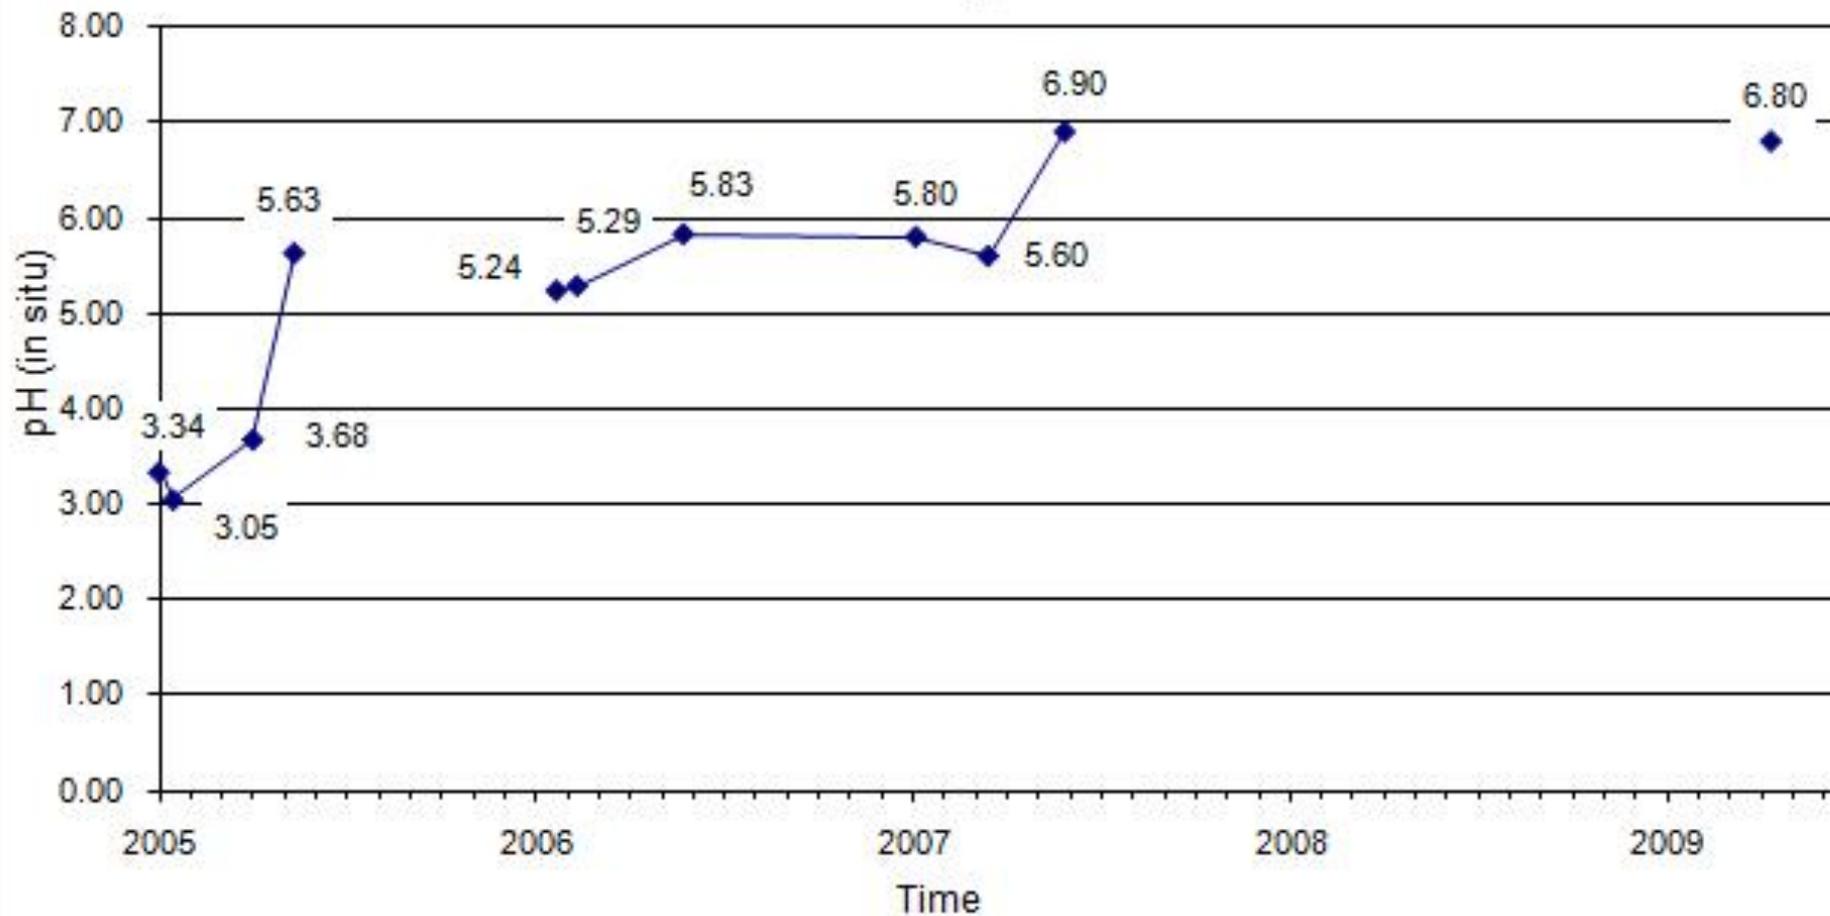
Des Méloizes River - Downstream from site Variation of pH with Time

- › **Se terminó la instalación de la geomembrana en septiembre de 2006**
- › Descenso de nivel del agua subterránea en los relaves embalsados es de 5,8cm por mes.
- › Reducción del gradiente hidráulico: reducción del caudal de descarga de aguas contaminadas : de 150 litros por minuto a 103 litros por minuto entre 2006 y 2008.
- › Mejoramiento del pH y de las concentraciones de hierro y zinc río abajo.

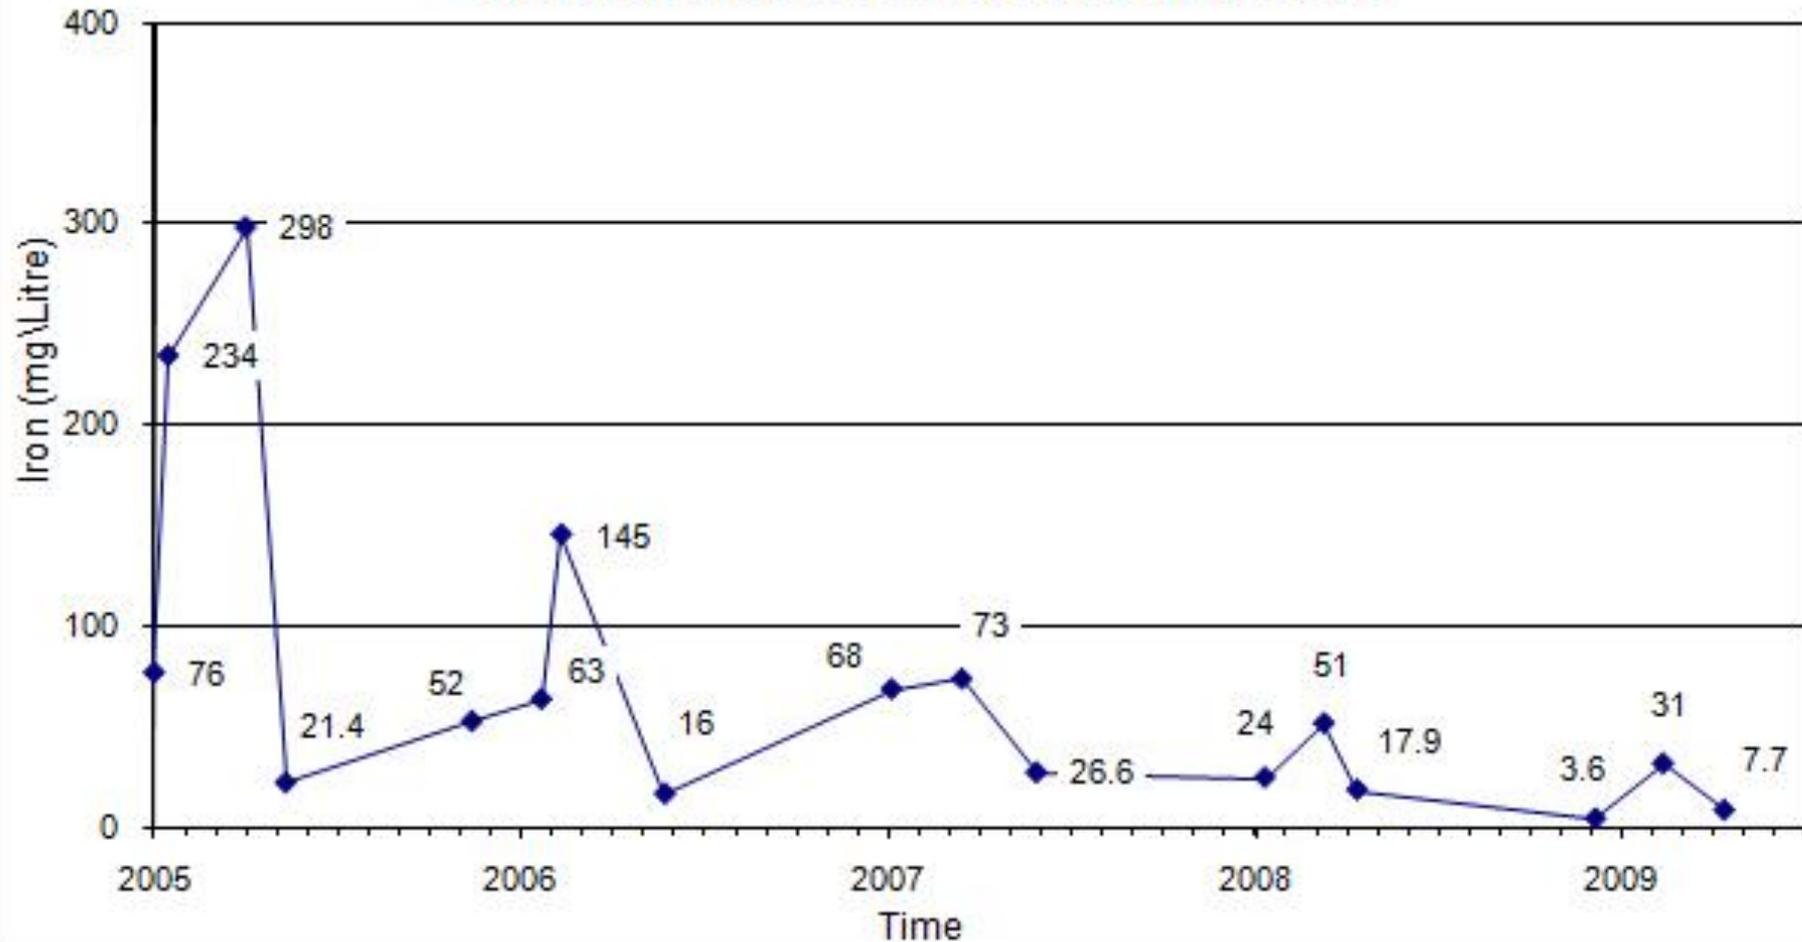
Des Méloizes River - Downstream from site

Variation of Iron Concentration with Time

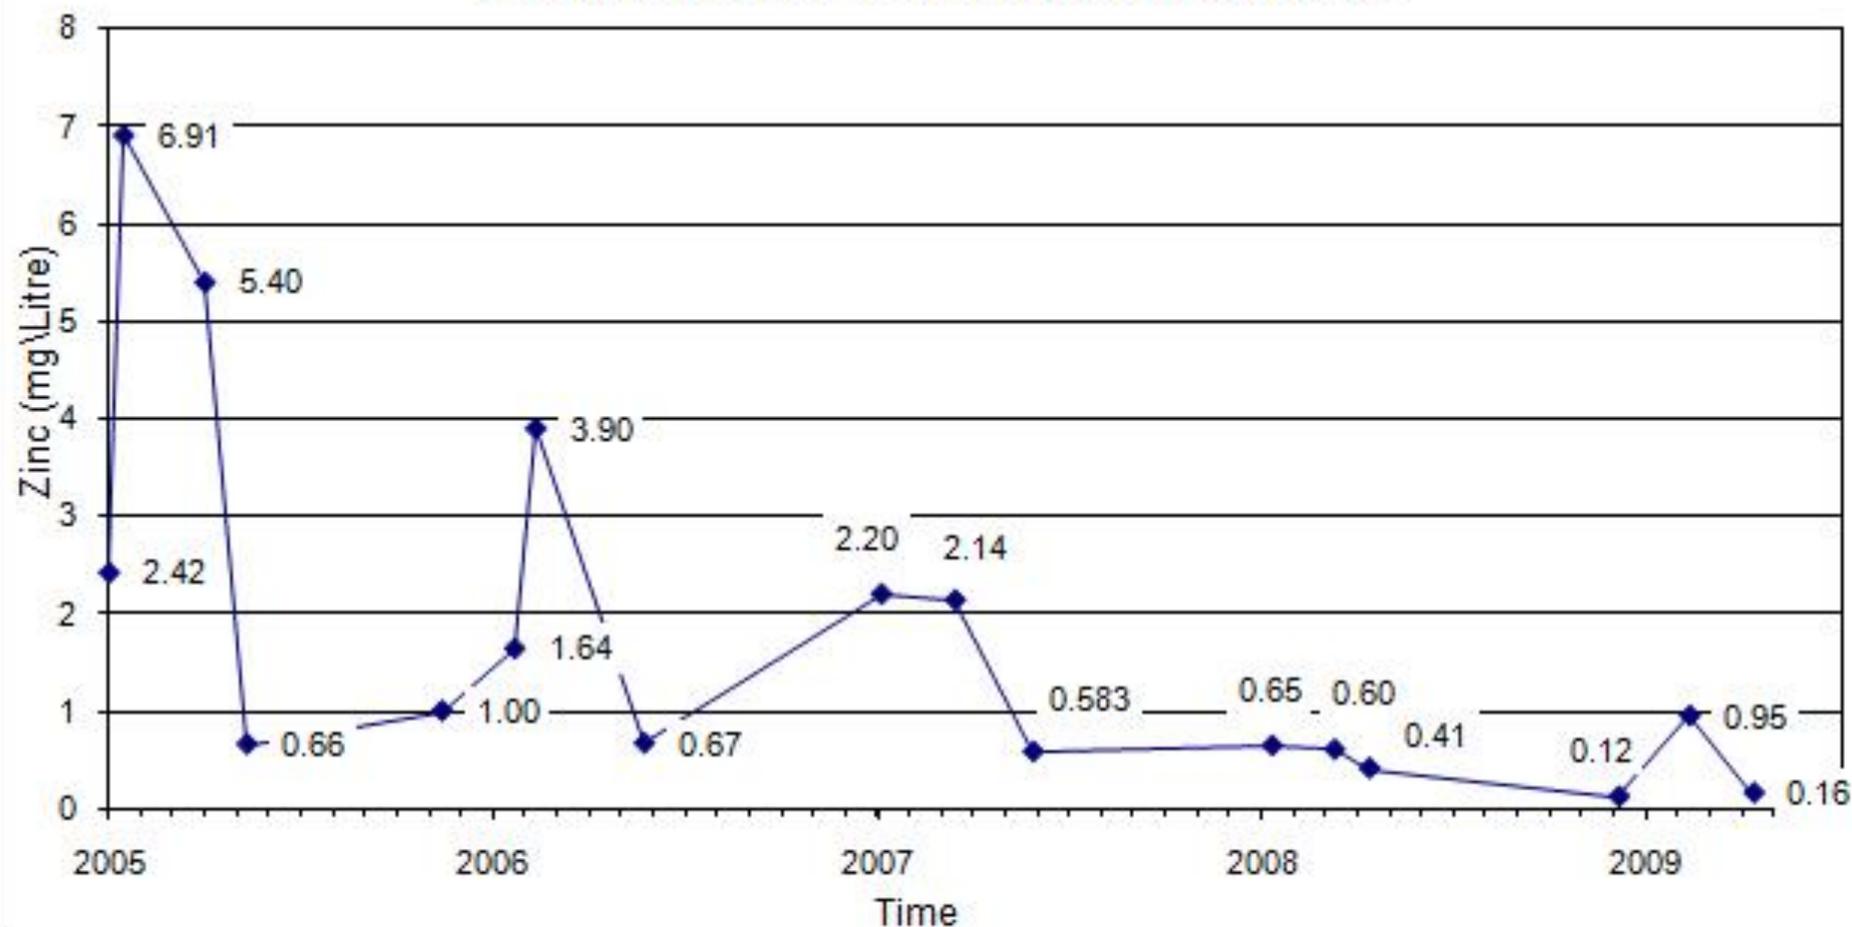
Des Méloizes River - Downstream from site Variation of Zinc Concentration with Time
